CLIENTE		CORTE - MANTA		2013	
DETALHE DE ESPESSURA DE PISO					
RECEBIDO ENG. DA OBRA					
RECEBIDO MESTRE DA OBRA					
DATA DO RECEBIMENTO		VISTO EUROCABLE		ESCALA	
				1:20

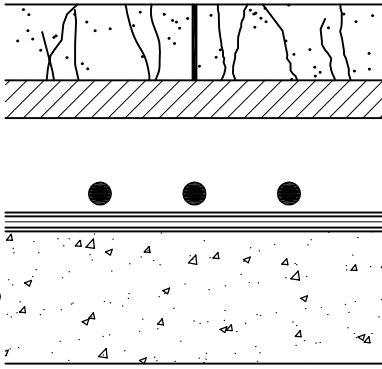
MÁRMORE/ GRANITO

MASSA DE ASSENTAMENTO

PROTEÇÃO MECÂNICA
(AREIA+CIMENTO - 3:1)

MANTA DE POLIETILENO
COM FILME DE ALUMÍNIO

CONCRETO

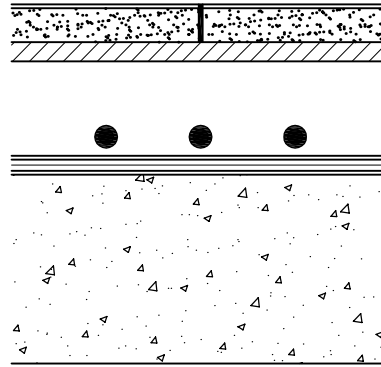
MÁRMORE/
CERÂMICA
ARGAMASSA

PROTEÇÃO MECÂNICA
(AREIA+CIMENTO - 3:1)

MANTA DE POLIETILENO
COM FILME DE ALUMÍNIO

CONCRETO

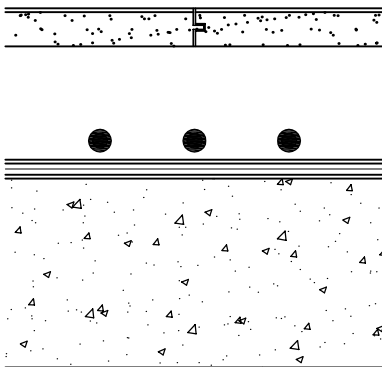
CARPET
LAMINADO
DE MADEIRA

PROTEÇÃO MECÂNICA
(AREIA+CIMENTO - 3:1)

MANTA DE POLIETILENO
COM FILME DE ALUMÍNIO

CONCRETO

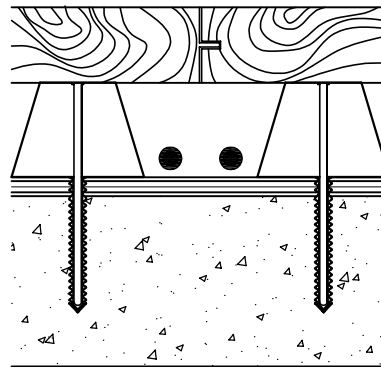
MADEIRA
MACIÇA

PROTEÇÃO MECÂNICA
(AREIA+CIMENTO - 3:1)

MANTA DE POLIETILENO
COM FILME DE ALUMÍNIO

CONCRETO
